Informações Da Atividade

URU01PSG2099A, 12/08/25

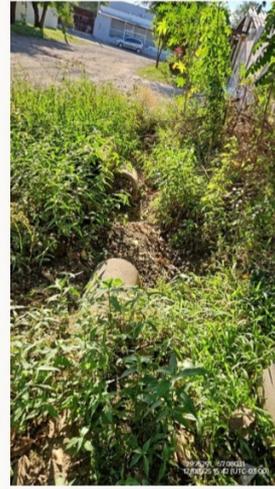
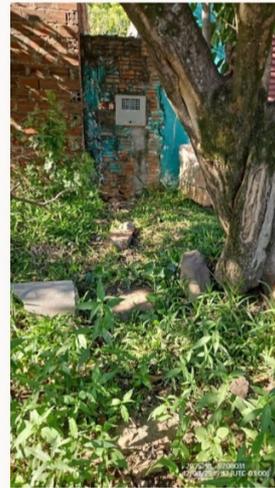
Observações do Programador
rede e ramal estão normais
problema na vala pluvial em Dias de chuva que não escorre.
