Informações Da Atividade

URU01PSG2099A, 11/27/25

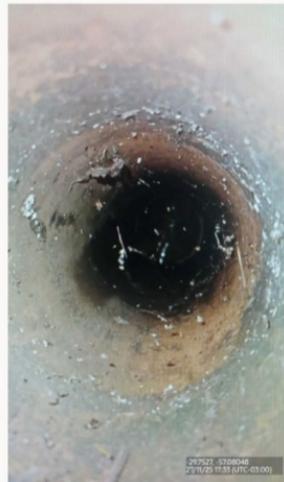
Observação do Encerramento Da Atividade
Foi realizada a vistoria, não há vazamento no de esgoto no local.
Cliente está conectado e possui válvula de retenção no ramal.
