ESTADO DO RIO GRANDE DO SUL
SECRETARIA DA SEGURANÇA PÚBLICA
BRIGADA MILITAR
COMANDO AMBIENTAL DA BRIGADA MILITAR
2º BATALHÃO AMBIENTAL DA BRIGADA MILITAR
4º PELOTÃO AMBIENTAL

RELATÓRIO DE VISTORIA AMBIENTAL Nº 012/2020

Motivo da Vistoria: Realização de vistoria a fim de apurar eventual delito ambiental ocasionado pelo despejo inadequado do esgoto urbano.

RELATÓRIO DE VISTORIA AMBIENTAL Nº 014/2020

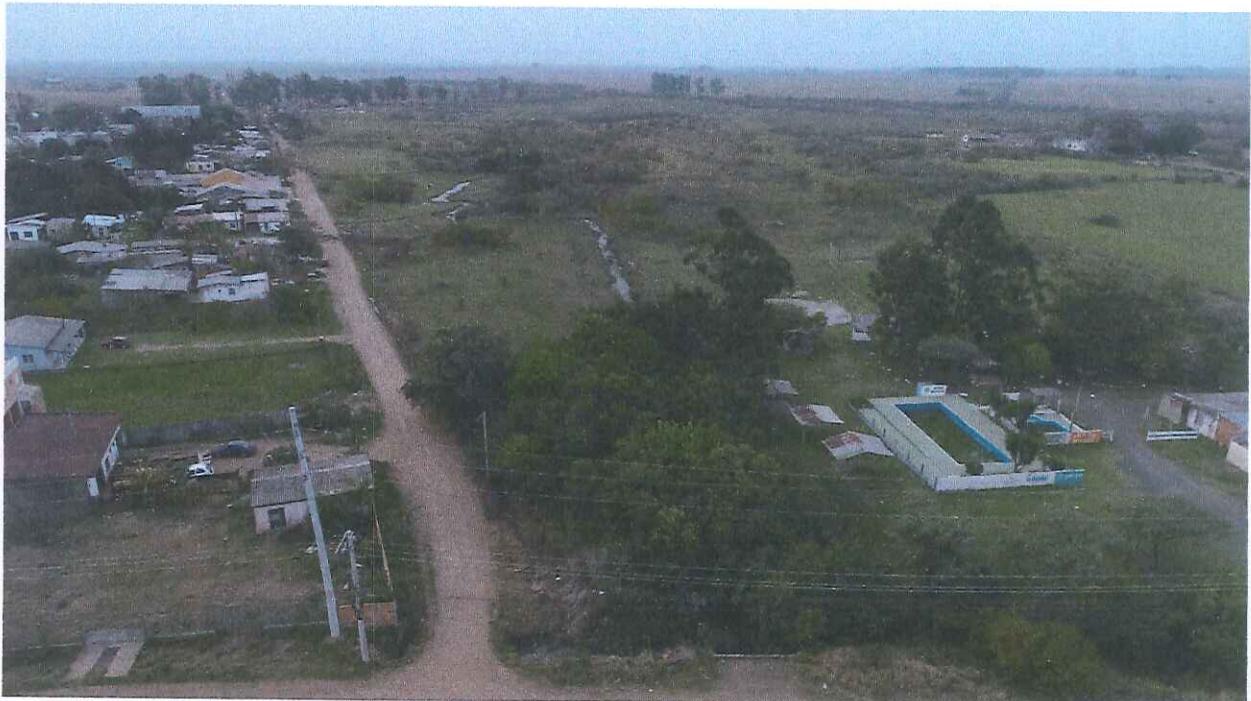
- Verificou-se a abertura de um valo para que a água excedente pudesse desaguar nesse "córrego", contudo não verificou-se a instalação de tubulação para fazer essa condução;

Foto 02: Demonstra o valo e as áreas saturadas próximas formado pelo esgoto pluvial e o caminho percorrido pelo lançamento de resíduos (esgoto).

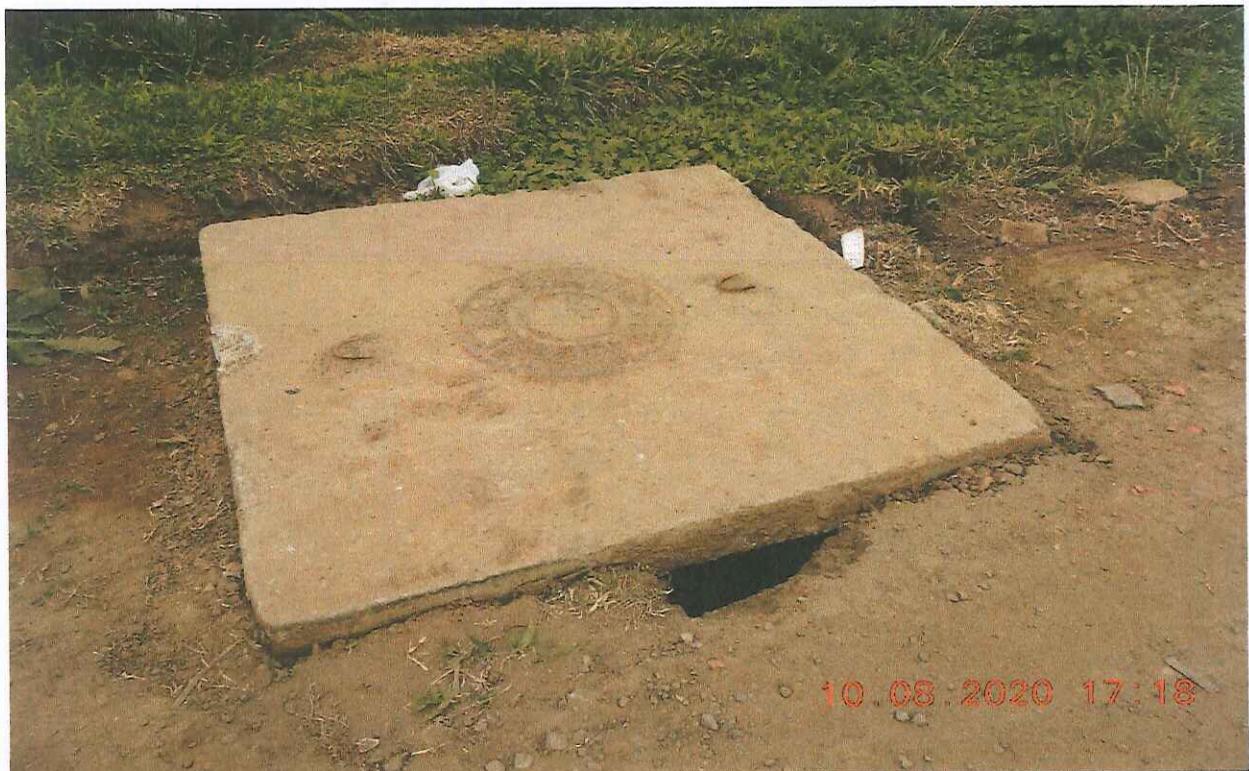
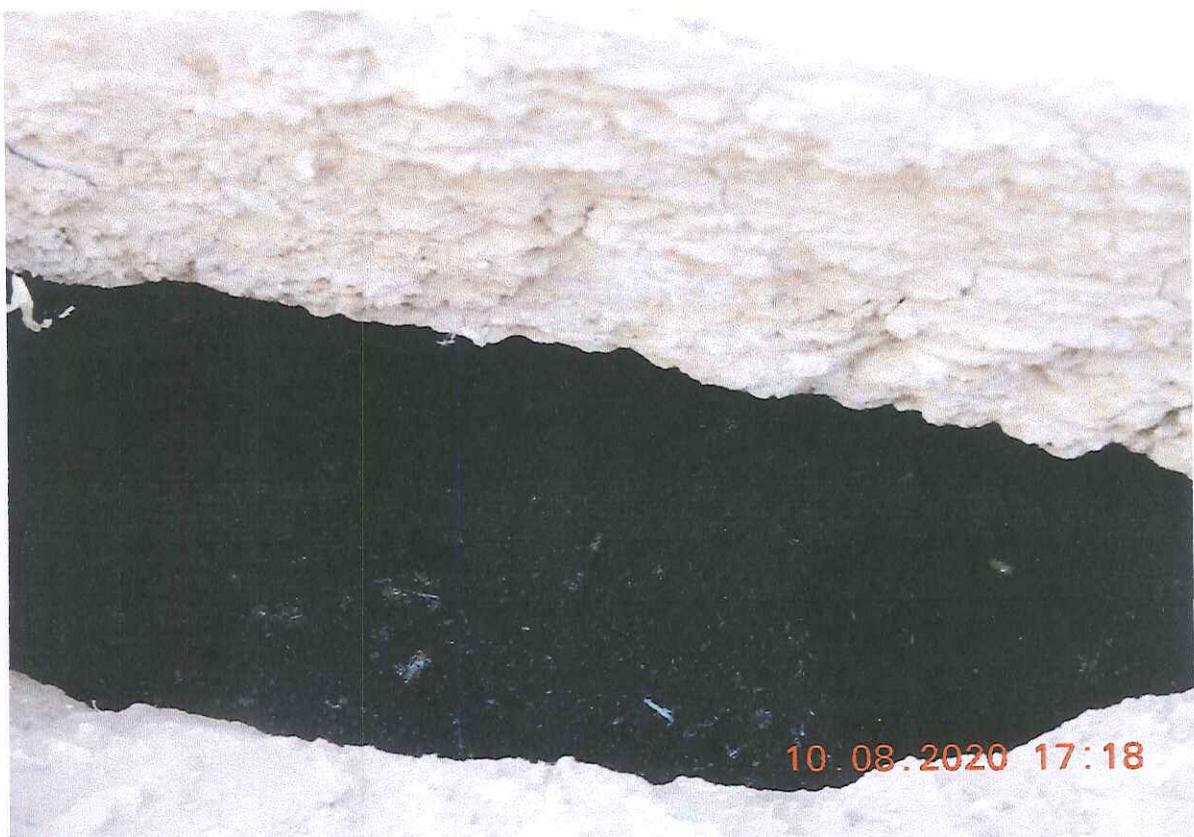
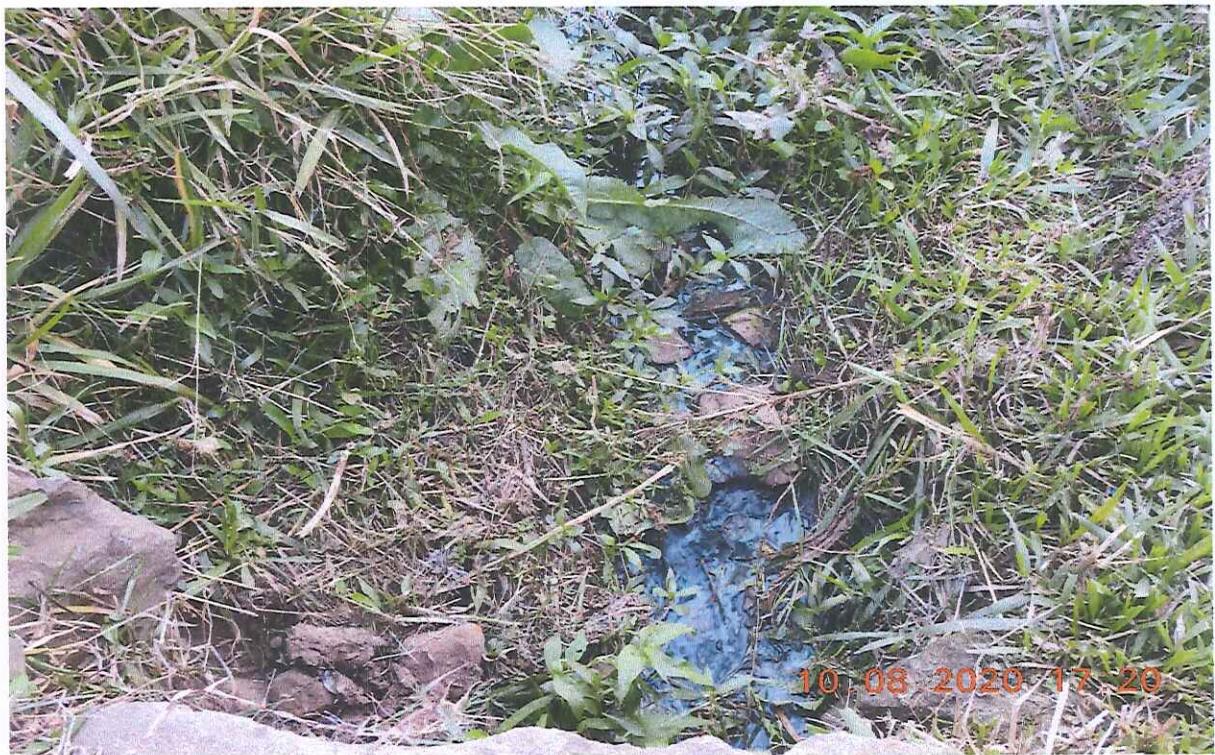
- Não possui bocas de lobo;
- Que a galeria existente na Rua Francisco Vicente Velo, próximo a Escola Municipal General Osório, está quebrada, fato este que faz com que quando chove haja uma sobre carga na referida galeria, vindo a causar alagamentos;

- Que o líquido que sai desta galeria, e corre a céu aberto na via pública e em frente as residências possui características de esgoto pluvial;
- As águas provenientes deste excesso escoam em direção à uma galeria que passa sob a BR-472 formando um "córrego" que satura regiões próximas, bem como, contribui para o Arroio salso;

Foto 03, 04 e 05: Demonstra a galeria da Rua Francisco Vicente Vello, a qual está quebrada e o esgoto correndo pela vala.

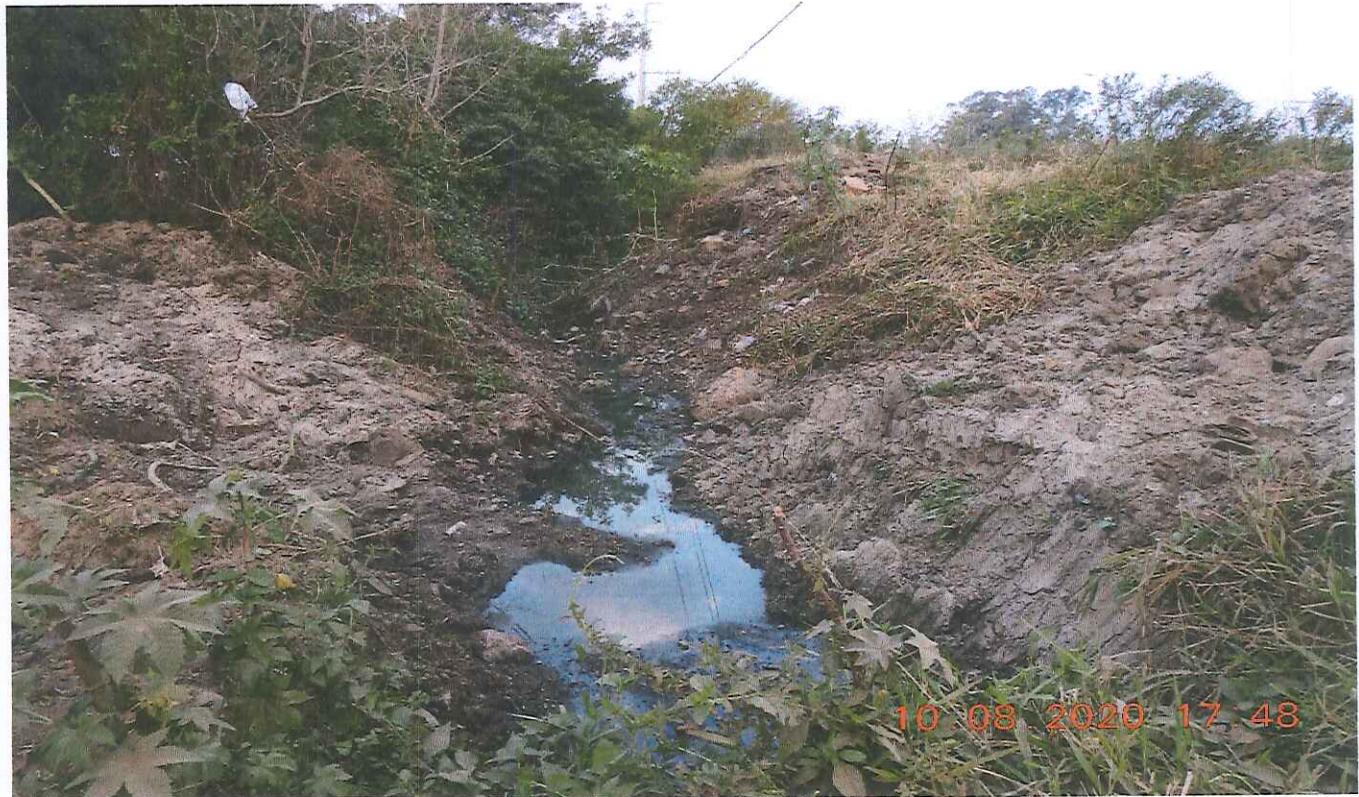
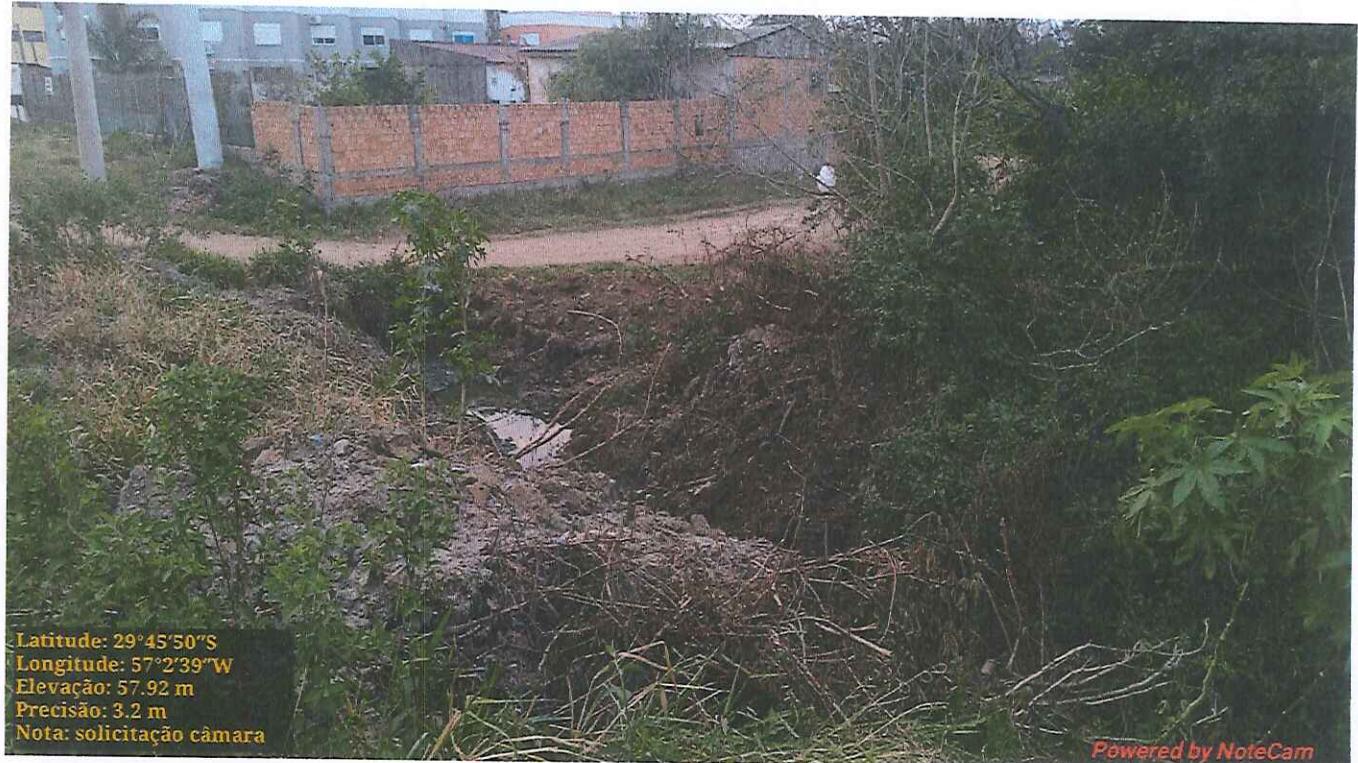
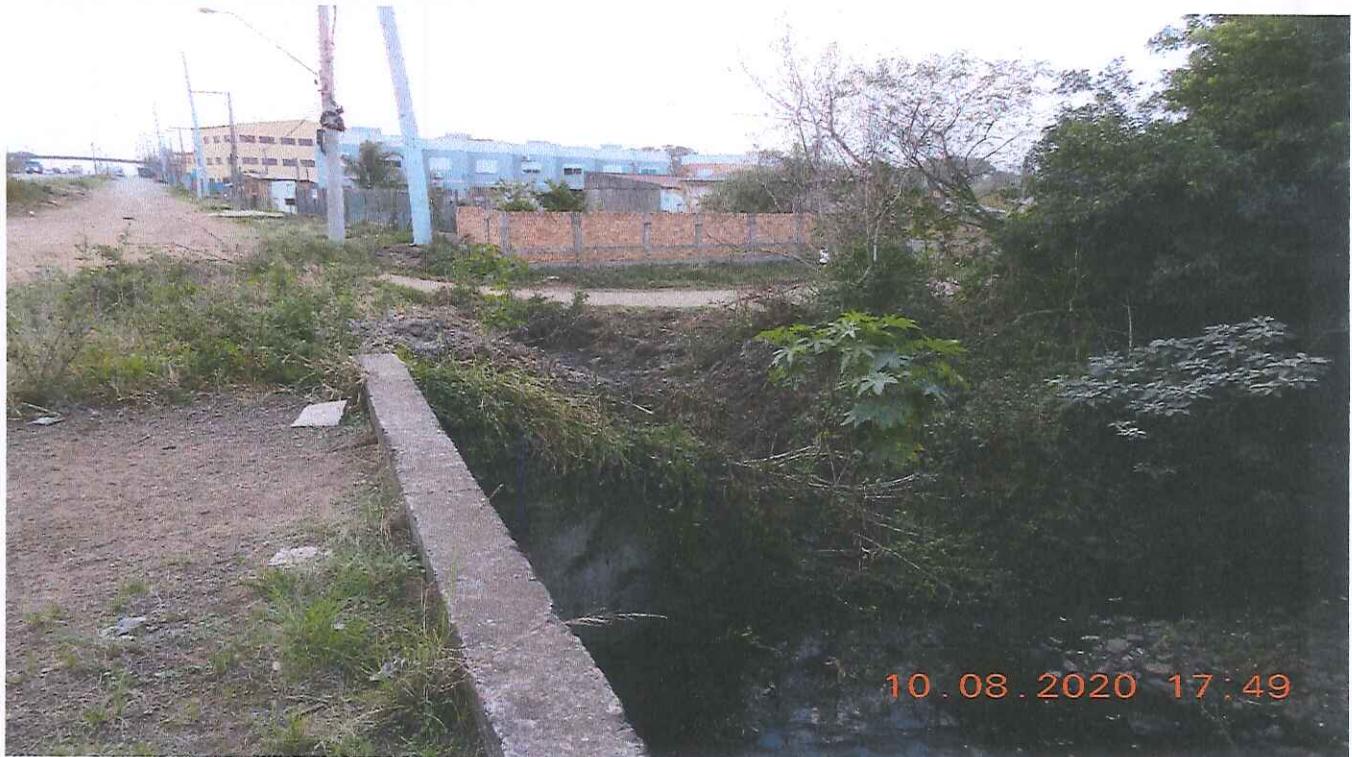
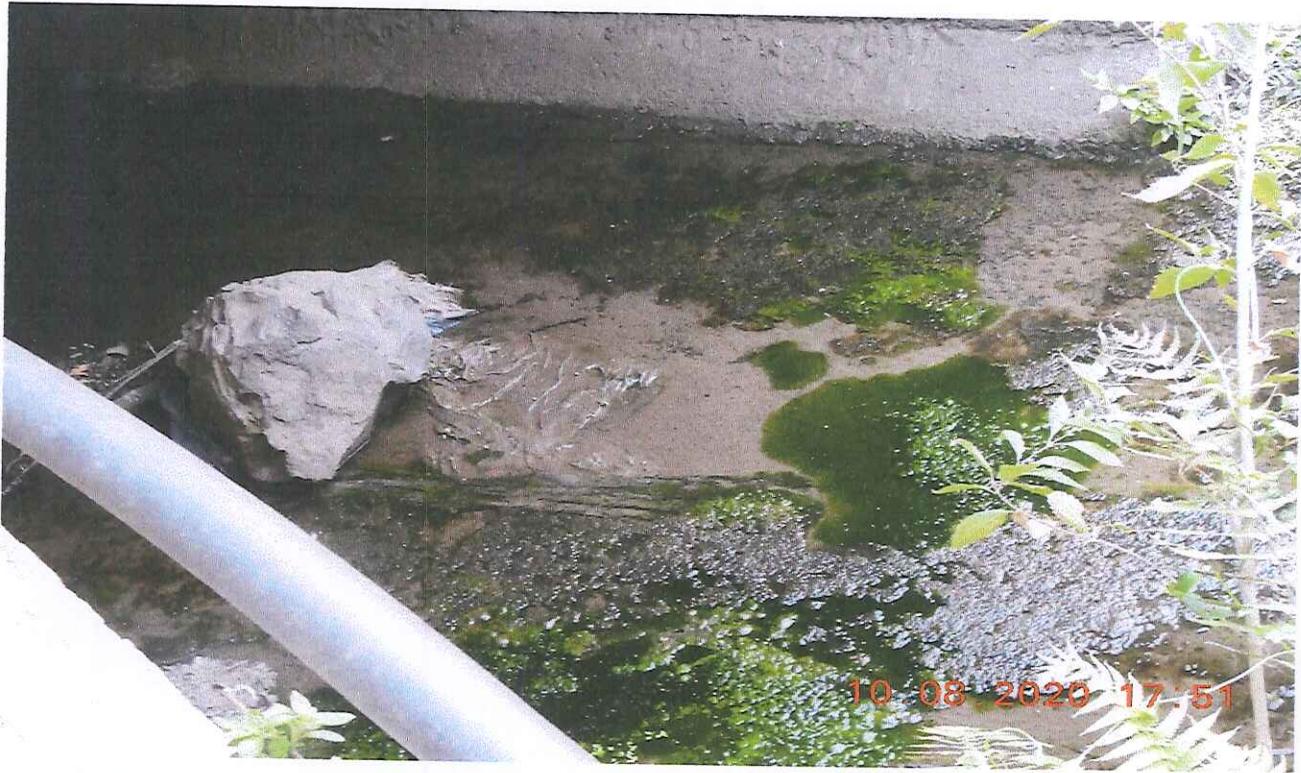
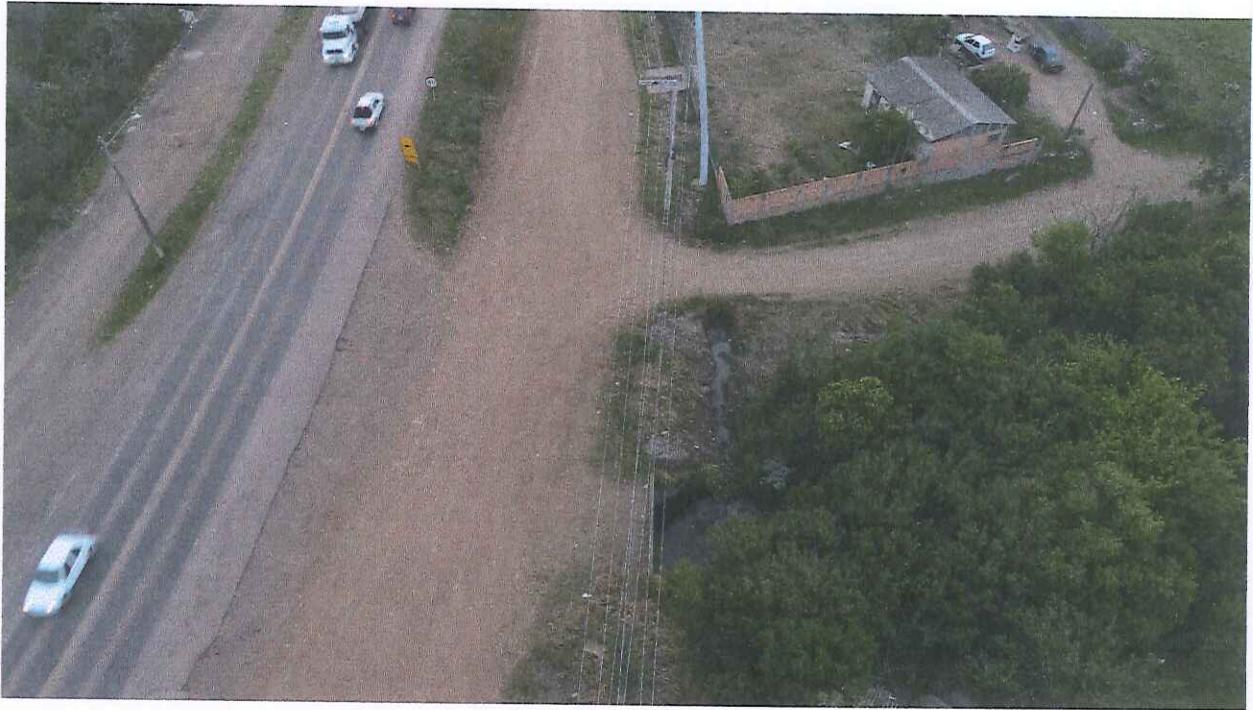
Fotos 06 a 10: Demonstram o valo construído para que a água excedente possa se conectar a água da galeria que passa sob a BR-472.

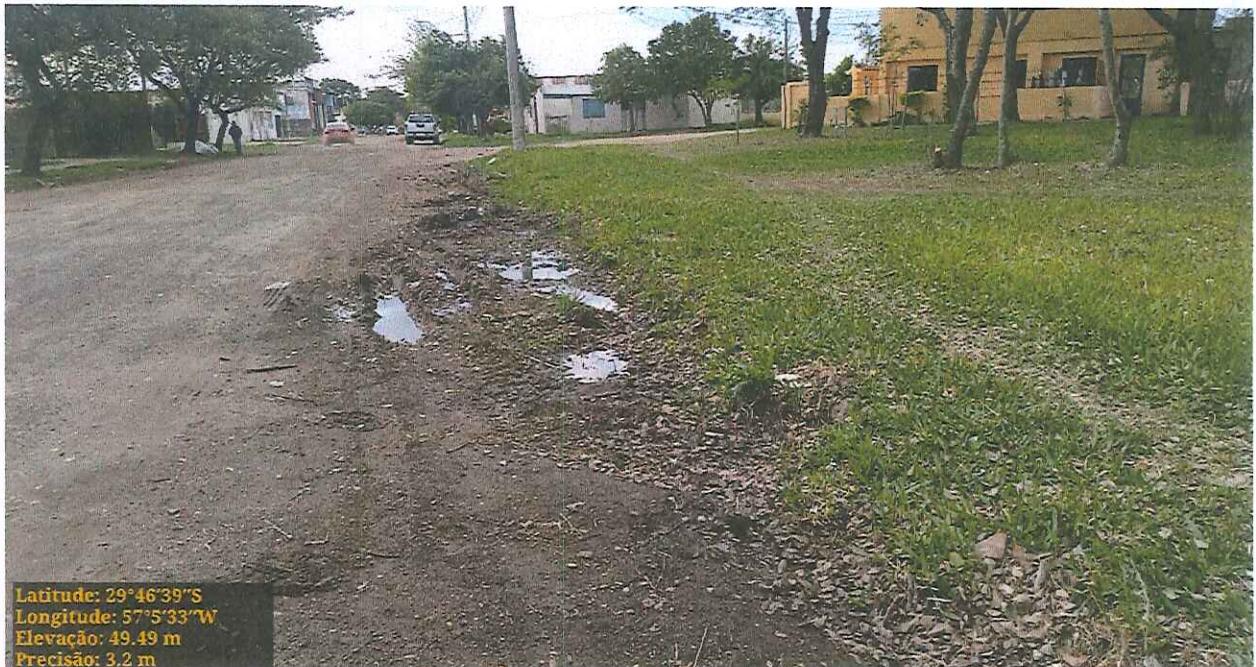
Foto 01: Demonstra as condições da via pública, com acumulo de água, no cruzamento da Rua Seis com a Rua Íris Valls

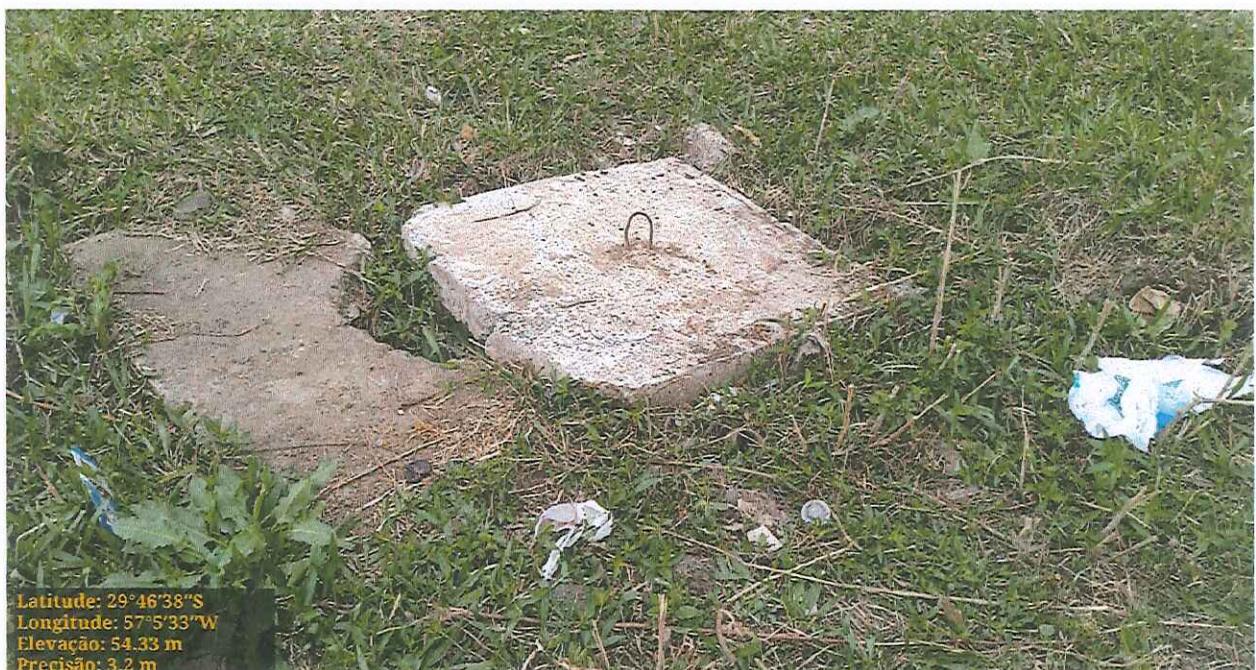
- No momento da fiscalização apenas constatou que houve a construção de uma boca de lobo no cruzamento da Rua Seis com a Rua Íris Valls, dentro da já existente, contudo não possível constatar se há comunicação entre elas;

- Também verificou se que a mesma encontra-se quase que totalmente recoberta pela vegetação;

Foto 02: Demonstra a boca de lobo no cruzamento da Rua Seis com a Rua Íris Valls

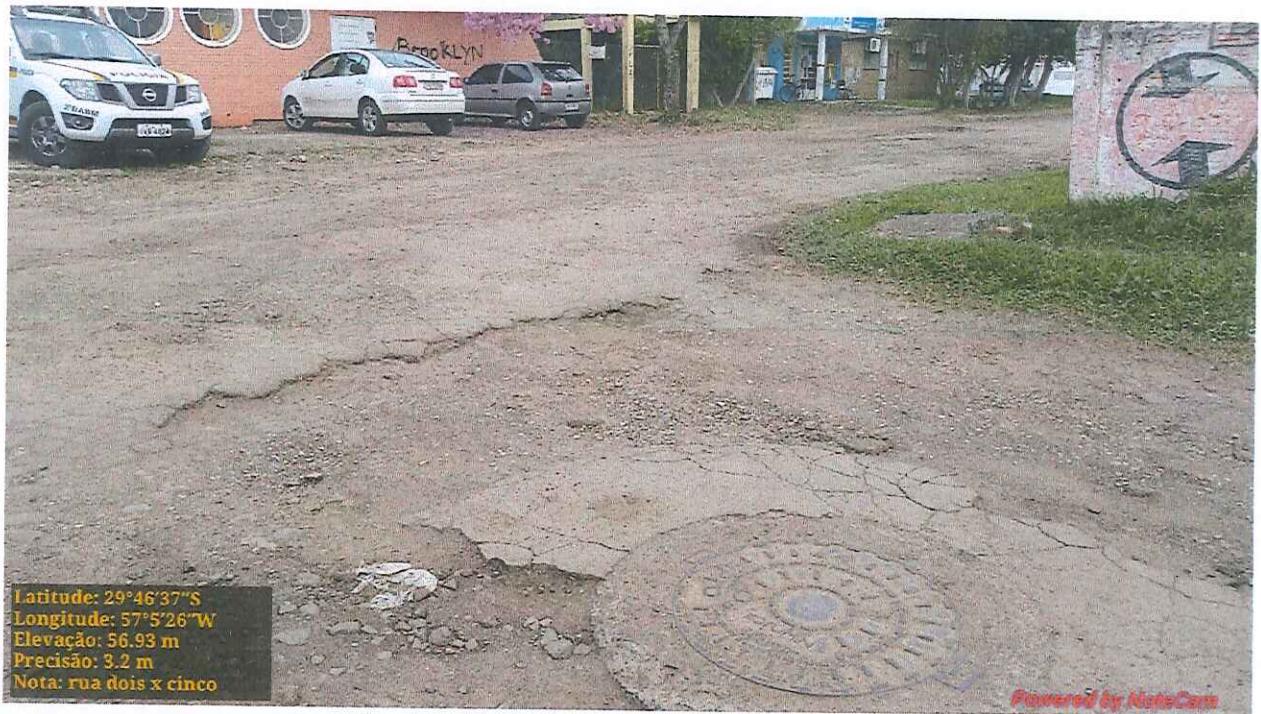
- No cruzamento da Rua Dois com a Rua Cinco, também constatou-se a existência de uma boca de lobo, parcialmente obstruída;

Foto 03: Demonstra a condição da via pública, no cruzamento da Rua Dois com a Rua Cinco

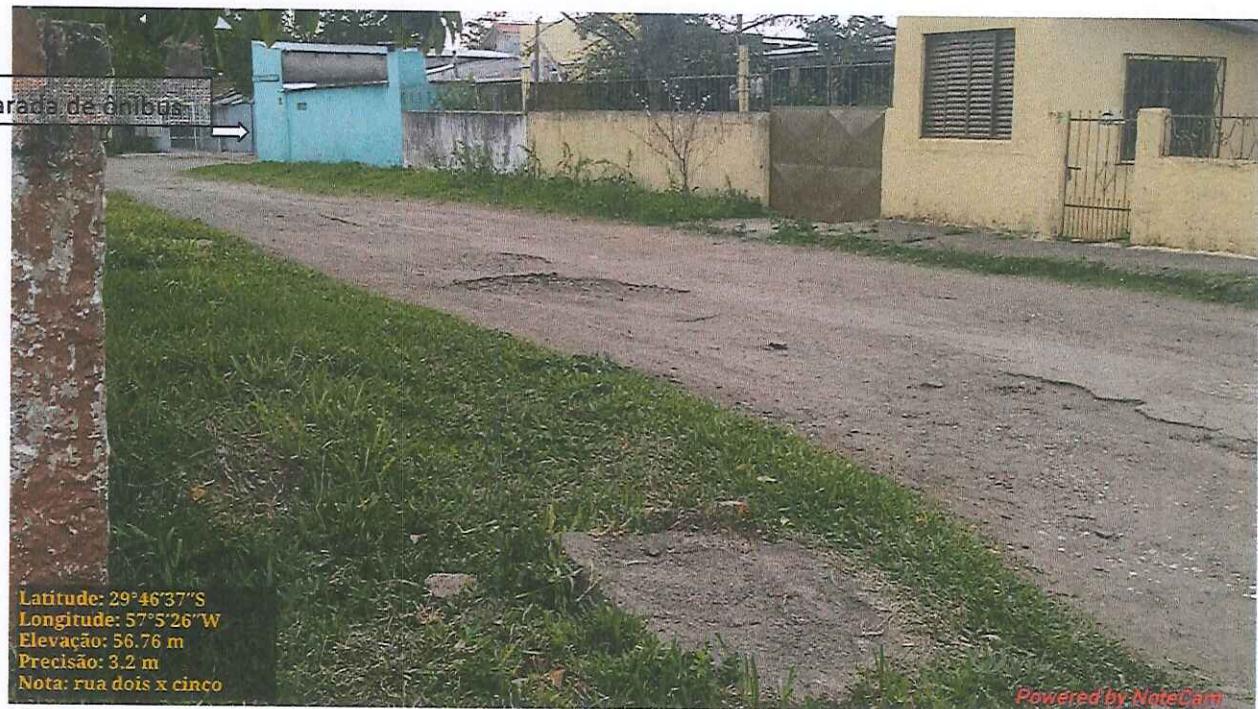
Foto 04: Visão da Rua Cinco entre a esquina com a Rua Dois e a parada de ônibus da Rua Cel. Flodoardo M. da Silva.

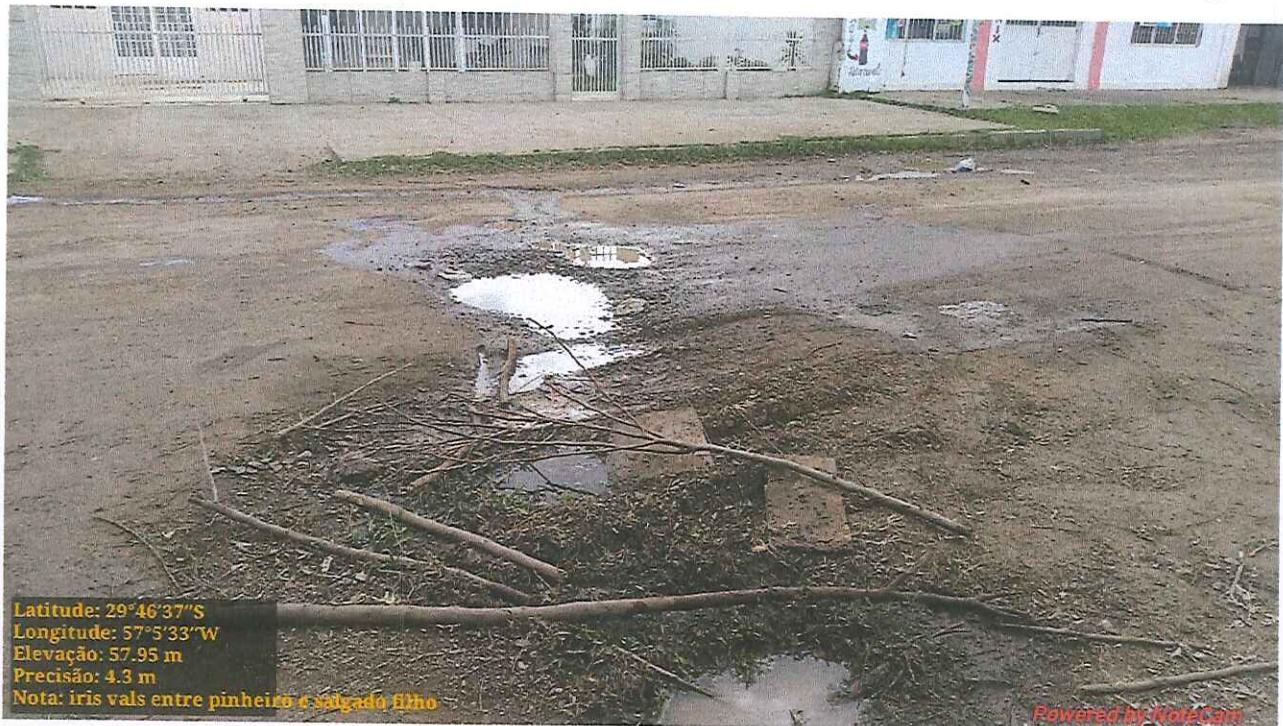
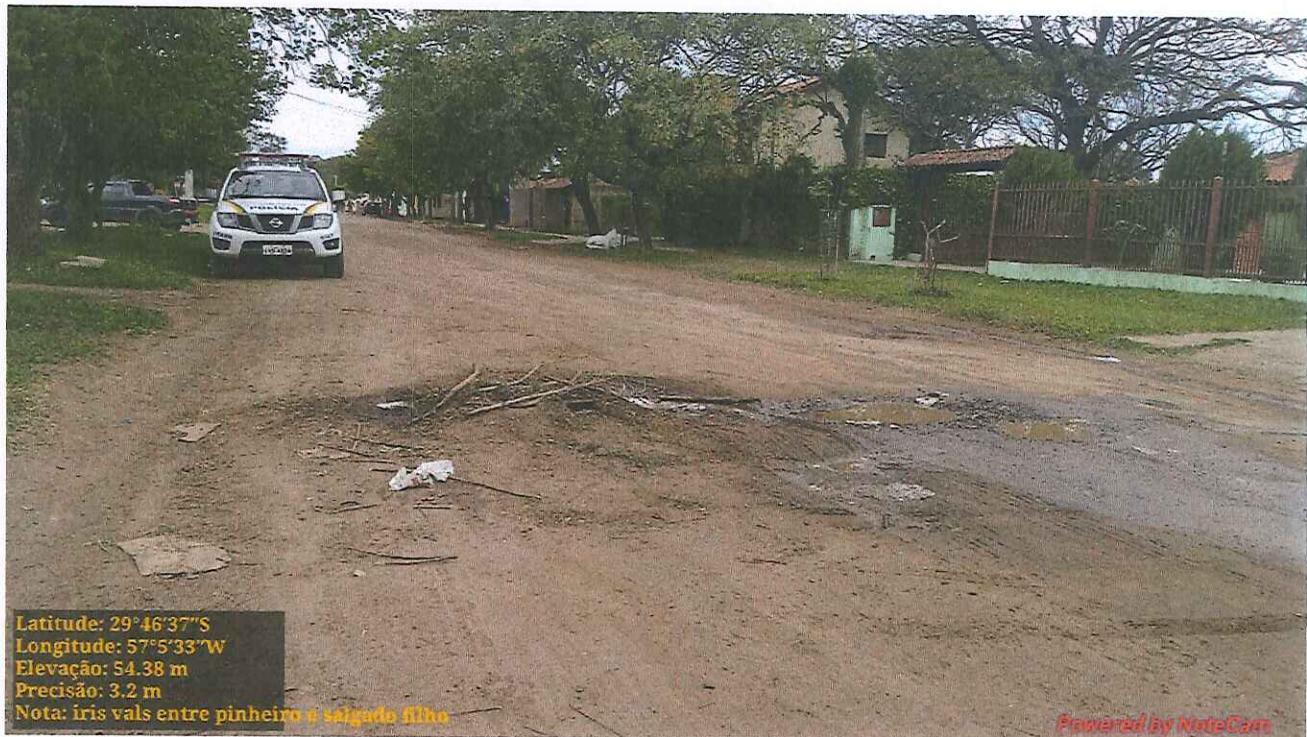
Foto 05 e 06 Demonstram a condição da Rua Iris Vals com Rua Pinheiro Machado, com rede de canalização quebrada pela falta de estrutura adequada da via pública.

Restando, porém a observação de uma necessidade de manutenção mais freqüente e adequada dos locais que recebem o fluxo de resíduos oriundos das residências, bem como uma melhoria nas condições das vias públicas, com asfaltamento adequado, com respectivas canalizações e estruturas, o que iria contribuir significativamente nas condições sanitárias do local, com reflexos positivos aos moradores e pedestres que transitam no bairro.
