REQUERIMENTO nº 8 /2025.

Requer seja criada Frente Parlamentar das Pontes, qual possuirá o objetivo de avaliar as necessidades de construção, reformas e manutenções das pontes no município de Uruguaiana – RS.

Restauração de ponte internacional aumenta a conexão entre Brasil e Argentina pelo Rio Grande do Sul

12. Trata-se de fiscalização no edital de concorrência pública nº 0386/16-10 para a contratação de empresa (ou consórcio de empresas) que promoverá a construção da ponte rodoviária sobre o Rio Ibicuí e seus acessos na BR-472/RS, entre o segmento km 490,50 ao km 584,40, trecho da rodovia que liga os municípios de Uruguai e Itaqui, ambos municípios do extremo oeste do Estado do Rio Grande do Sul, limítrofes com a Argentina.

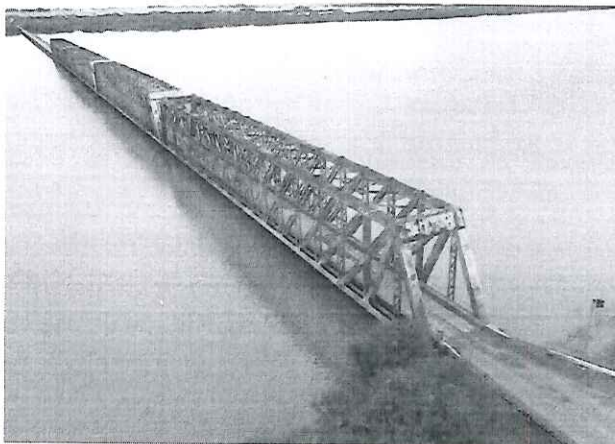
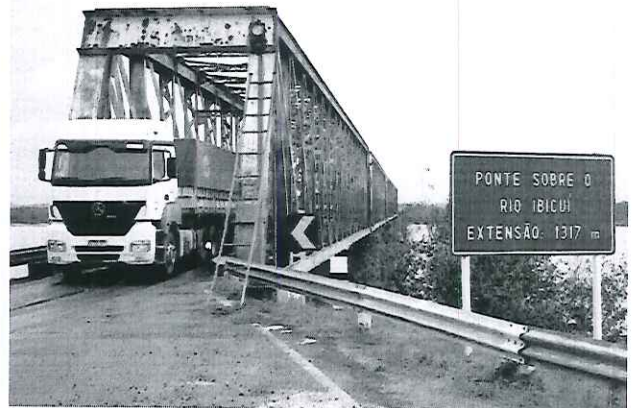
Figura 1 – Fotos da ponte existente

4. Atualmente, a ligação entre os dois municípios é realizada por meio de uma antiga ponte ferroviária, metálica, construída pelos ingleses no ano de 1888 (no final Segundo Reinado), adaptada ao tráfego rodoviário a partir de 1966, com estrado de madeira.

5. Conforme se observa, a ponte atual possui somente uma via, sendo necessária a interrupção do tráfego em um sentido – mediante o acionamento manual de semáforo – para que veículos no sentido contrário façam a travessia dos seus 1.317 metros de extensão.

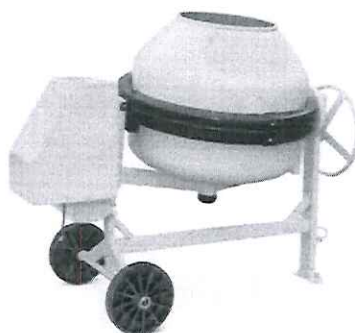
82. Inicialmente, chamou a atenção o fato de que o preço orçado para o concreto de 40 MPa é menor do que para concretos de 30 e 25 MPa. Ao avaliar as composições de cada um deles, verificou-se que dois desses serviços (concreto para blocos/pilares e para lajes de transição) foram orçados com composições do Sicro 2 (“2 S 03 329 52” e “2 S 03 327 52”) que preveem a produção do concreto por meio de betoneira de 400 litros, com uma produção horária de apenas 2,5 m³/h. A Figura 7, abaixo, exemplifica, ilustrativamente, qual tipo de betoneira o Dnit considerou para orçar o concreto de alguns elementos estruturais da ponte.

Figura 7 – Betoneira de 400 litros

84. Considera-se que a utilização desse tipo de equipamento para concretagem de grandes peças de concreto, em função de sua baixa produtividade, não é a mais adequada.

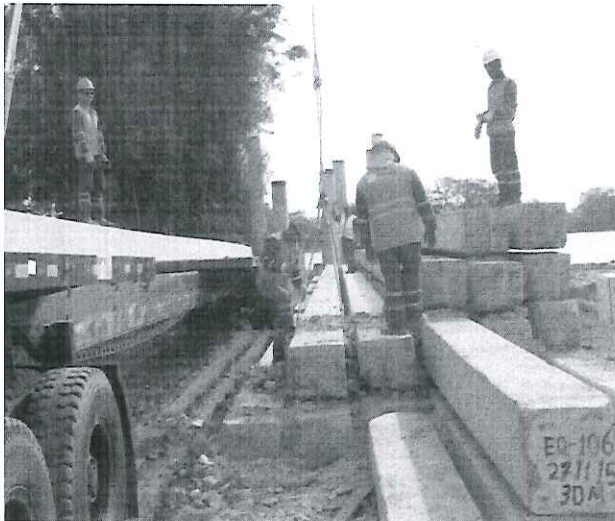
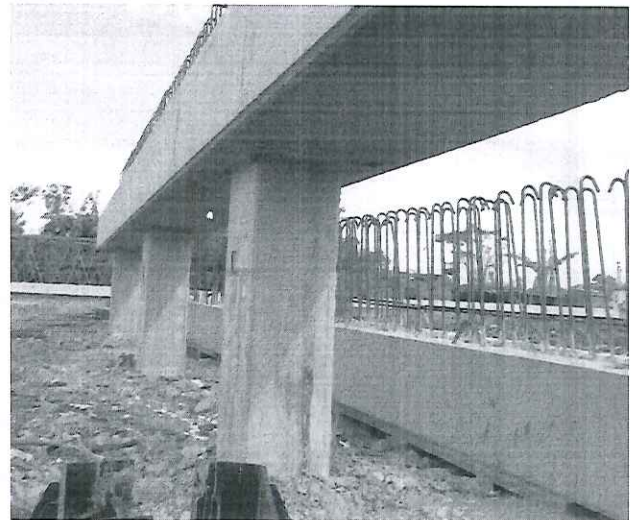
Figura 9 – Fotos das estacas pré-moldadas da ponte sobre o Rio Guaíba de dimensão da seção transversal similar às estacas de $D = 0,41$ m do anteprojeto

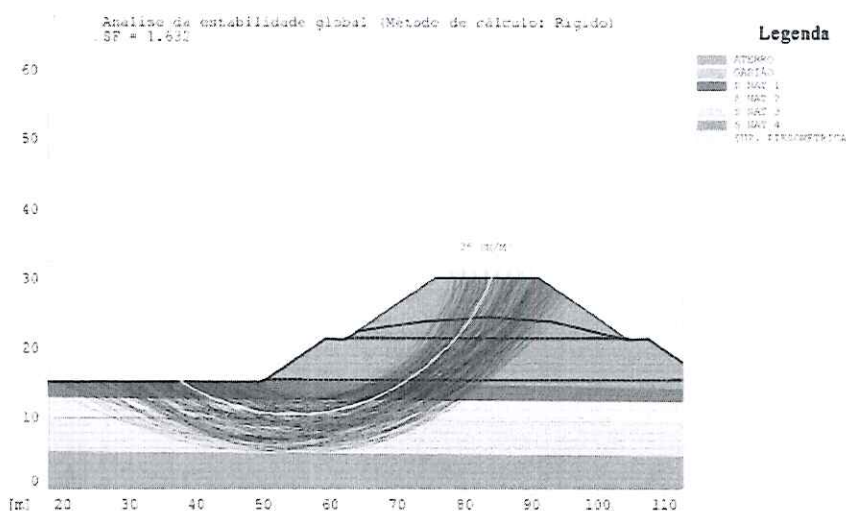
Figura 41 – Situação 03.

Figura 45 – Situação 03 - inserção de 2 camadas de geogrelha.

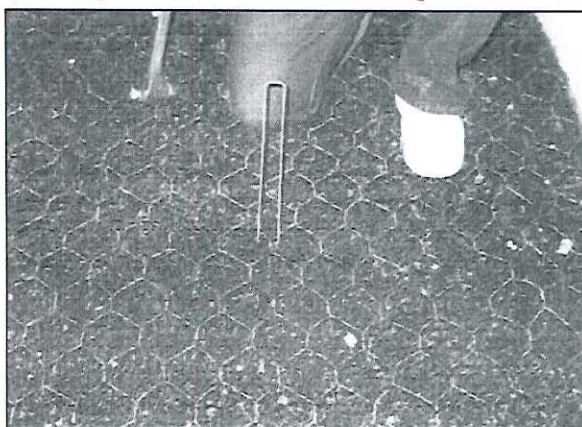
236. A fixação das mantas nos taludes é realizada por meio de grampos ou pequenas estacas metálicas a cada 3 ou 4 m² em condições normais ou a cada 1 m² em caso de alta turbulência e a cada 1m nos trechos de traspases (Figura 22, Manual Maccaferri, p. 58, evidência 57).

Figura 22 – Detalhe da fixação da geomanta MacMat R na superfície do talude com grampos metálicos

Figura 3.5.6 - Preparação da prova realizada em MacMat®R.
