★ BRK URUGUAIANA | Encaminhamento de Ofício - OF/BRK/CMU-164/...

OF/BRK/CMU-164/2025

Ref.: Contrato de Concessão para Prestação dos Serviços Públicos de Abastecimento de Água e de Esgotamento Sanitário do Município de Uruguaiana/RS – Contrato nº 160/2011.

Assunto: Ofício Diversos nº 594/2025/DLEG – Fornecimento de Água

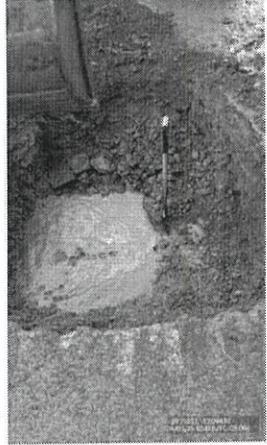
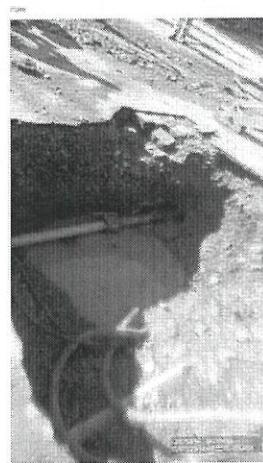
Informa-se que, em 11/07/2025, foi realizada vistoria *in loco* nos locais indicados (**anexo I**). Durante a vistoria, a equipe técnica identificou vazamento em uma rede de distribuição de água, de DN100, localizada no cruzamento da Avenida Presidente Vargas com a Rua Eustáquio Ormazabal, sendo a manutenção imediatamente realizada.

**TIPO PAVIMENTO = ASFALTO, REPARAMENTO = CADA = NÃO,
REPARAMENTO VIA = SIM, CORDEADALDDE NO PAVIMENTO =
NÃO, SATISFAÇÃO COMO SERVIÇO = NÃO, UNIFEX DO LOCAL,
PÔS SERVIÇO = NÃO, TIPO DE SERVIÇO = REPARO, LOCAL DO
PAVIMENTO = BRASIL, MÉDIA REDE SUBST. / EER = 0, MEDIDA
PAVIMENTO = 0,00, MATERIAL REDE = ASFALTO, DIÂMETRO REDE
= 100, PROFUNDIDADE = 75, QUANTITATIVIDADE = 1**

Foi feito um reparo na rede de 400 em ambiente seco e, 18600 acoplamento 150 para 300 resolviu um possível vazamento que estava obstruindo o mde.
