A BRK Ambiental - Uruguaiana S.A, concessionária responsável pela prestação do serviço público de abastecimento de água e esgotamento sanitário de Uruguaiana, vem por meio deste, em resposta ao ofício recebido em 12/06/2018, prestar esclarecimentos sobre os vazamentos de água nas Ruas Perimetra, Benjamin Constant e Setembrino de Carvalho.

Informamos que os vazamentos nos locais supracitados já foram consertados, conforme fotos e ordens de serviço em anexo.

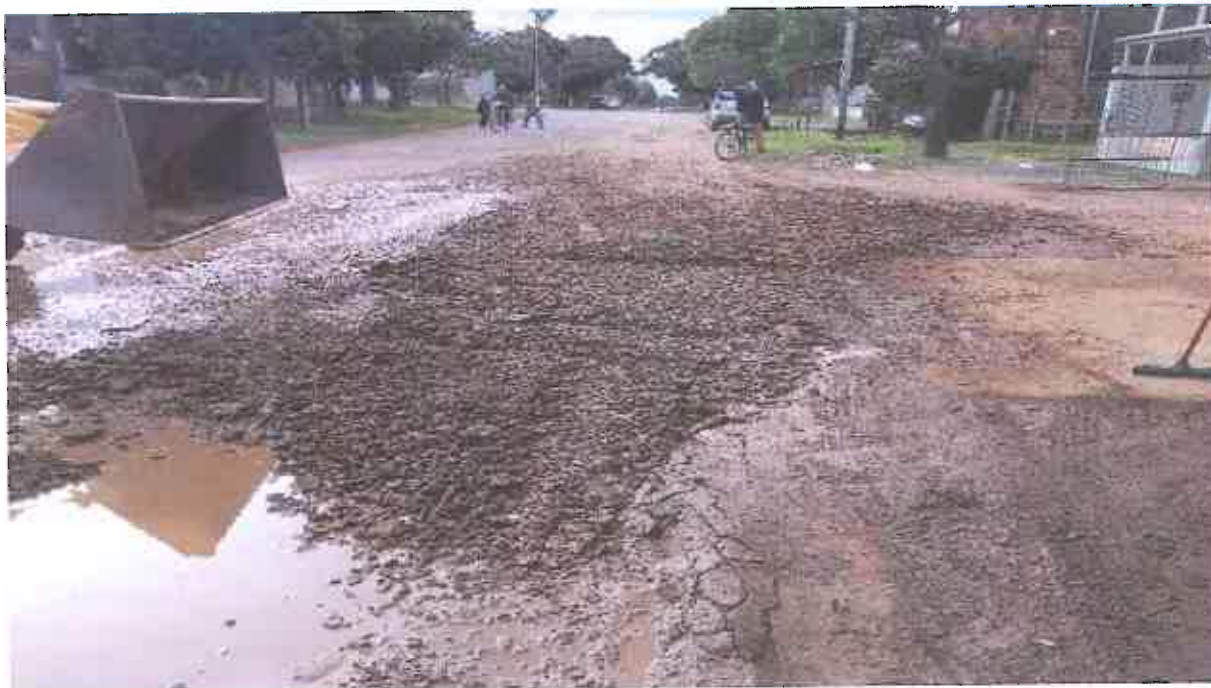
**Observações**  
O vazamento era na Franklin Fernandes frente ao 435 no colar tomada de 60 mm.. Medidas da vala 2.00\_2.00( OBS asfalto). material usado /1 te de serviço 60 mm./1 luva mista./1 adaptador pead20mm.2 00 metros de pead20mm. Tivemos que trocar o material , tiramos 1 carga de material molhado e colocamos 1 carga de cascalho.

*Foto 1-Vazamento Consertado - OS 456348*

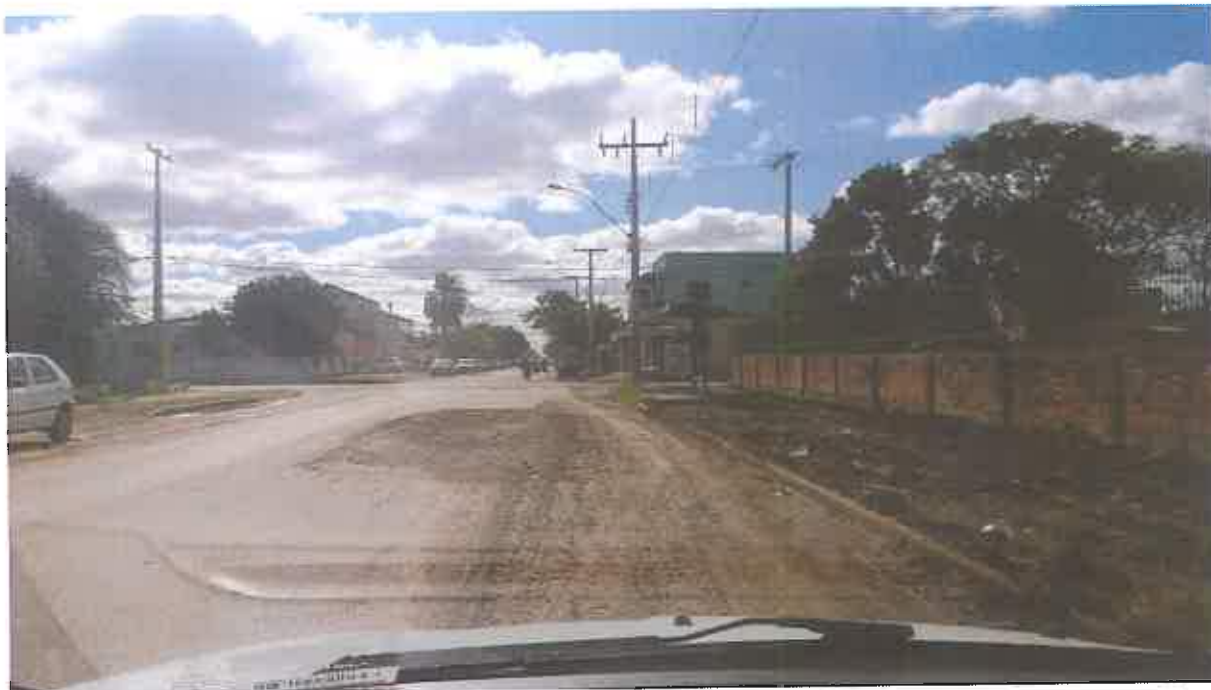
**Observações:** Rede amianto quebrada na rua . tivemos que cortar o asfalto.medidas da vala 10.1.50 por 1.50 de profundidade.material usado.2 giboas de 85 mm.2.00metros de tubo 85 mm.2 te de serviço 85 .4metros de ped20mm 2. adaptador ped20mm.2 luvas mista pvc.

*Foto 2-Vazamento Consertado - OS 455342*

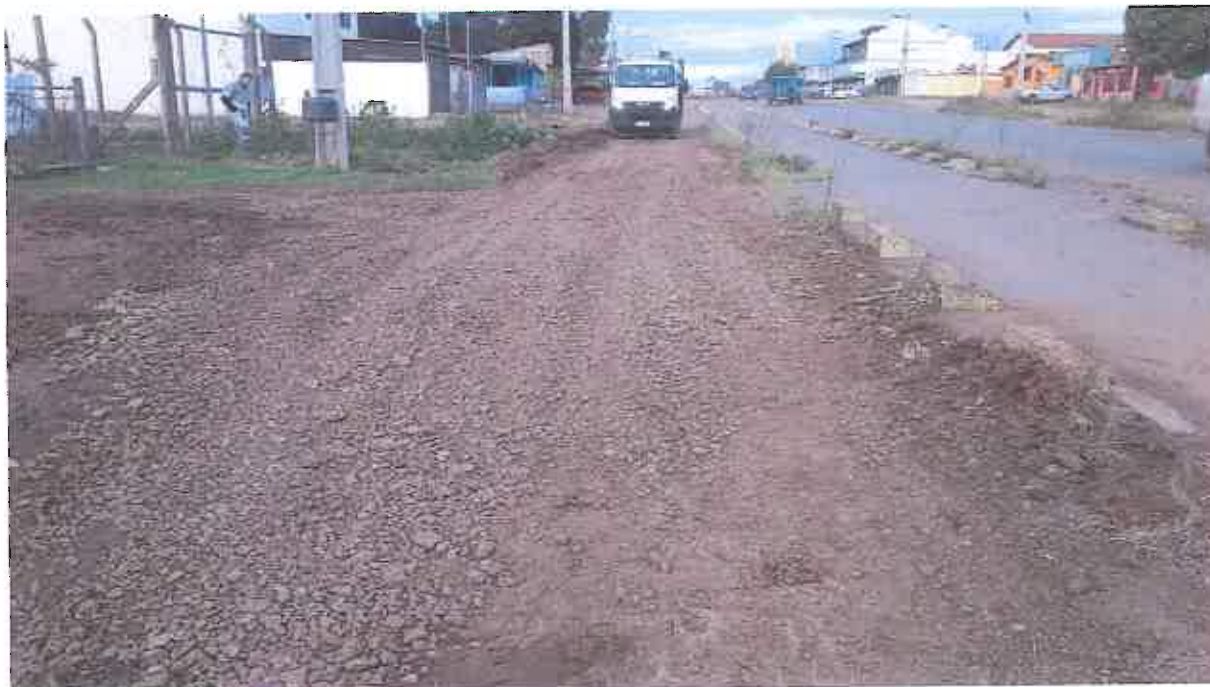
Cliente informa que está ocorrendo vazamento de água na rua.  
Proporção: ( ) Pequena ( ) Médio (x) Grande  
Abastecimento do imóvel: ( ) tem água (x) não tem água  
Imóveis vizinhos: ( ) tem água ( ) não tem água (x) Não soube informar  
Cliente informa que furaram o cano da rede pela segunda vez.

*Foto 3 - Vazamento Consertado - OS 456724*
