Ref.: Resposta ao Ofício Div. n° 357/2021/DLEG.

RELATÓRIO FOTOGRÁFICO

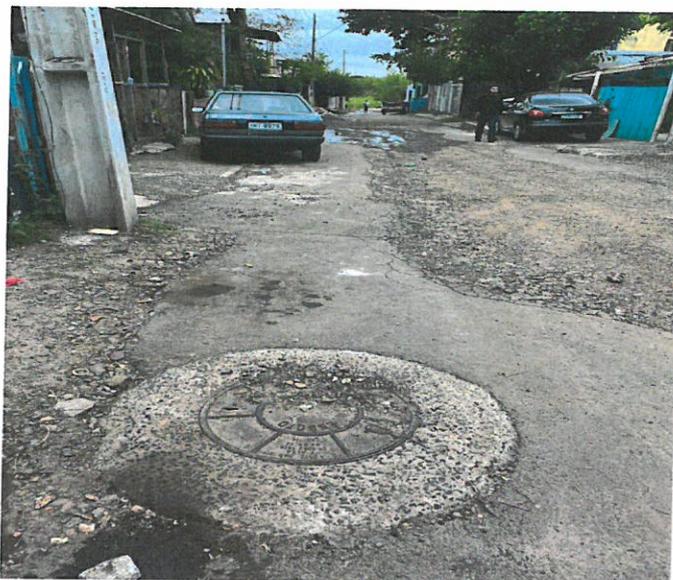
Imagem 01 – Demonstra o sistema de esgotamento sanitário em condições normais.

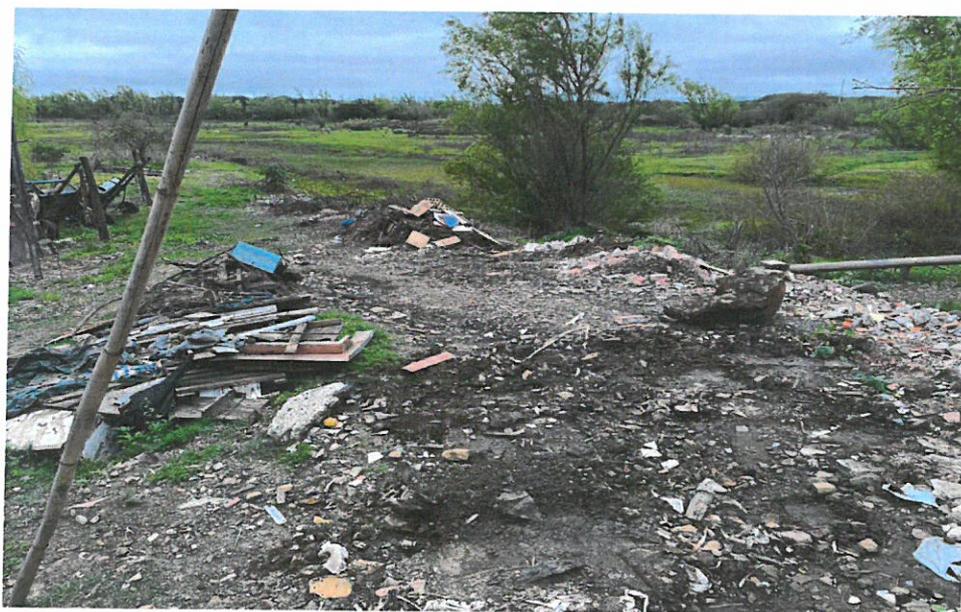
Em relação ao caso em tela, a Concessionária informa que realizou a vistoria técnica na data 17/09/2021, e constatou que o fato está diretamente ligado ao transbordamento na galeria pluvial, também realizamos uma pesquisa acústica no local onde identificamos um vazamento na rede pluvial e que no ponto à jusante se encontra obstruída pelo acúmulo de lixo conforme demonstrado na imagem 2, em razão disso, a água coletada pela galeria não escoava de maneira adequada para o destino final e retorna pela infraestrutura ora implantada. Importante pontuar que essa infraestrutura não faz parte do objeto do Contrato de Concessão n° 160/2011.

Imagem 02 – Demonstra a obstrução de drenagem pluvial.

Observações:
 Rese e Ramais estão normais. Problema Pluvial.
 Cliente cliente e orientado a procurar SECRETARIA
 DE OBRAS.
 OBS: Equipe tenta localizar Pluvial para
 amenizar o problema de obstrução, porém
 não foi localizada Pluvial após escavação.
 (Local com bastante entulho).
