OF/BRK/CÂM-306/2022

Ref.: Resposta ao Ofício nº 546/2022 DLEG.

Assunto: Contrato de Concessão para Prestação dos Serviços Públicos de Abastecimento de Água e de Esgotamento Sanitário do Município de Uruguaiana/RS – Contrato nº 160/2011.

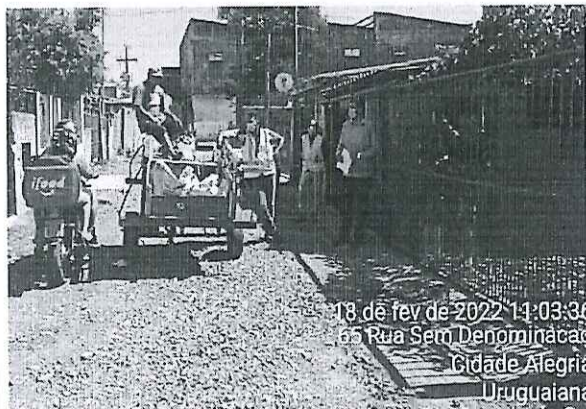
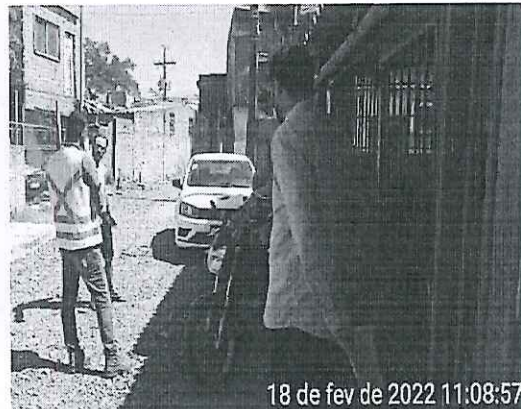
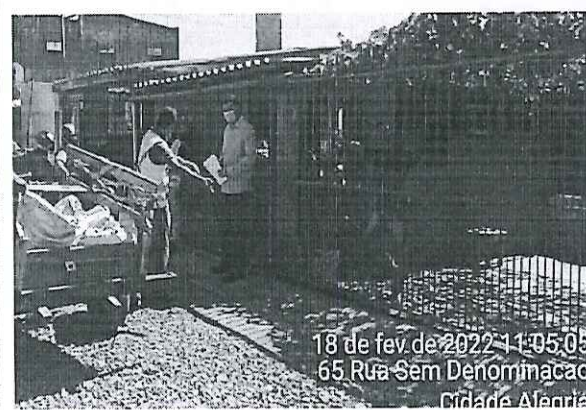
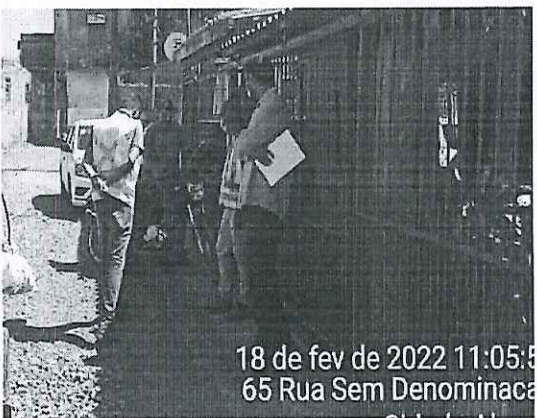
Relatório Fotográfico – Evidencia a interação com os moradores em 18 de fevereiro de 2022, ocasião em que a Concessionária esclarece os aspectos da pavimentação a ser realizada no local citado.

No que diz respeito aos serviços de pavimentação, cumpre registrar que a Concessionária atua fortemente para reparar absolutamente todas as infraestruturas que porventura venham a sofrer algum impacto, contudo, nesta localidade especificamente, alguns moradores impediram a Concessionária de realizar a reposição do pavimento, apesar de todo o esforço realizado, conforme demonstra o relatório fotográfico e demais documentos anexados, em que a Concessionária através de uma equipe social e também a equipe de engenharia tentam sem sucesso explicar a metodologia dos trabalhos de pavimentação a serem implementados no local, ou seja, o serviço não foi realizado por óbice intransponível motivado por fato absolutamente alheio à sua vontade, nos termos previstos na Cláusula 45 do Contrato de Concessão, que trata das CAUSAS JUSTIFICADORAS DA INEXECUÇÃO.
