ESTADO DO RIO GRANDE DO SUL SECRETARIA DA SEGURANÇA PÚBLICA BRIGADA MILITAR COMANDO AMBIENTAL DA BRIGADA MILITAR 2º BATALHÃO AMBIENTAL DA BRIGADA MILITAR 4º PELOTÃO AMBIENTAL	 
RELATÓRIO DE VISTORIA AMBIENTAL Nº 020/2022		
Referência: Ofício Div nº 522/2022/DLEG, de 02 de agosto de 2022, da Câmara de Vereadores de Uruguaiiana - RS.		
Data da Vistoria: 28 de agosto de 2020.		Hora: 08h00min.
Local da Vistoria: Rua José Gomes de Sousa, nº 1162, Via Pública, Bairro Cidade Alegria, no município de Uruguaiiana, Coordenadas Geográficas Latitude S 29° 46' 11" e Longitude WO 57° 04' 01".		
Motivo da Vistoria: Realização de vistoria a fim de apurar eventual delito ambiental ocasionado pelo despejo inadequado do esgoto urbano.		
Patrulha Ambiental: 2º Sgt Igor Kulisch , Id. Func. 2970570. Sd QPM1 Carlos Eduardo Izaguirre da Silva , Id. Func. 2688689. Sd QPM1 Gezon Laguna Souto , Id. Func. 2811375.

AUTO DE CONSTATAÇÃO DO RELATÓRIO DE VISTORIA

Na data de 28 de agosto de 2022, por volta das 08h 00min, a guarnição deslocou até a Rua José Gomes de Sousa, nº 1162, Via Pública, Bairro Cidade Alegria, no município de Uruguaiana, Coordenadas Geográficas Latitude S 29° 46' 11" e Longitude WO 57° 04'

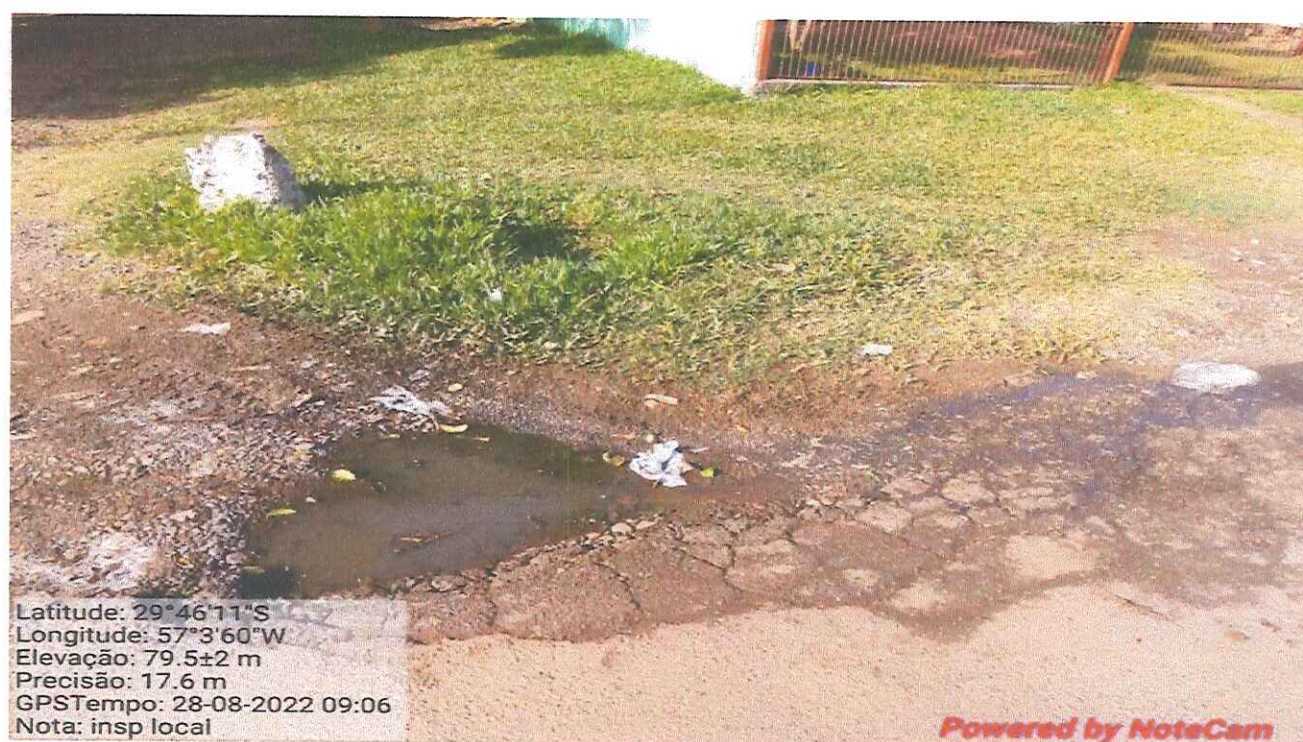
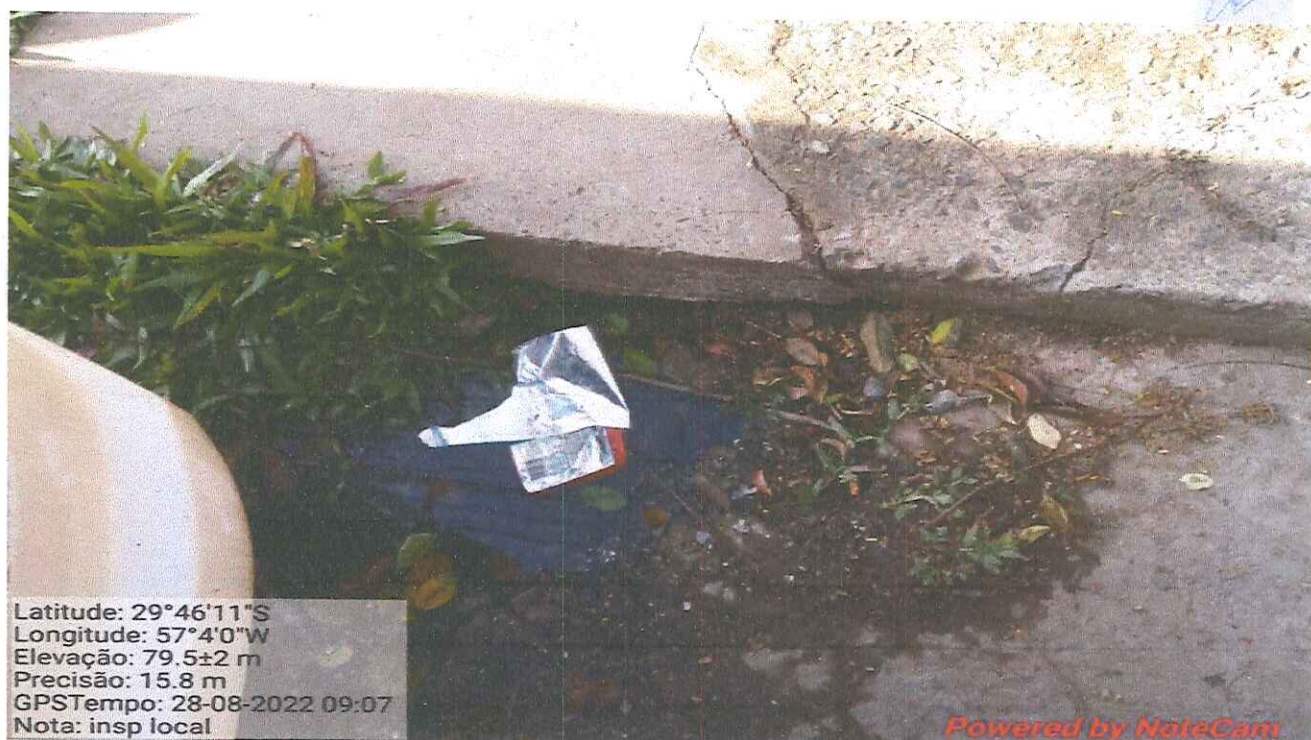
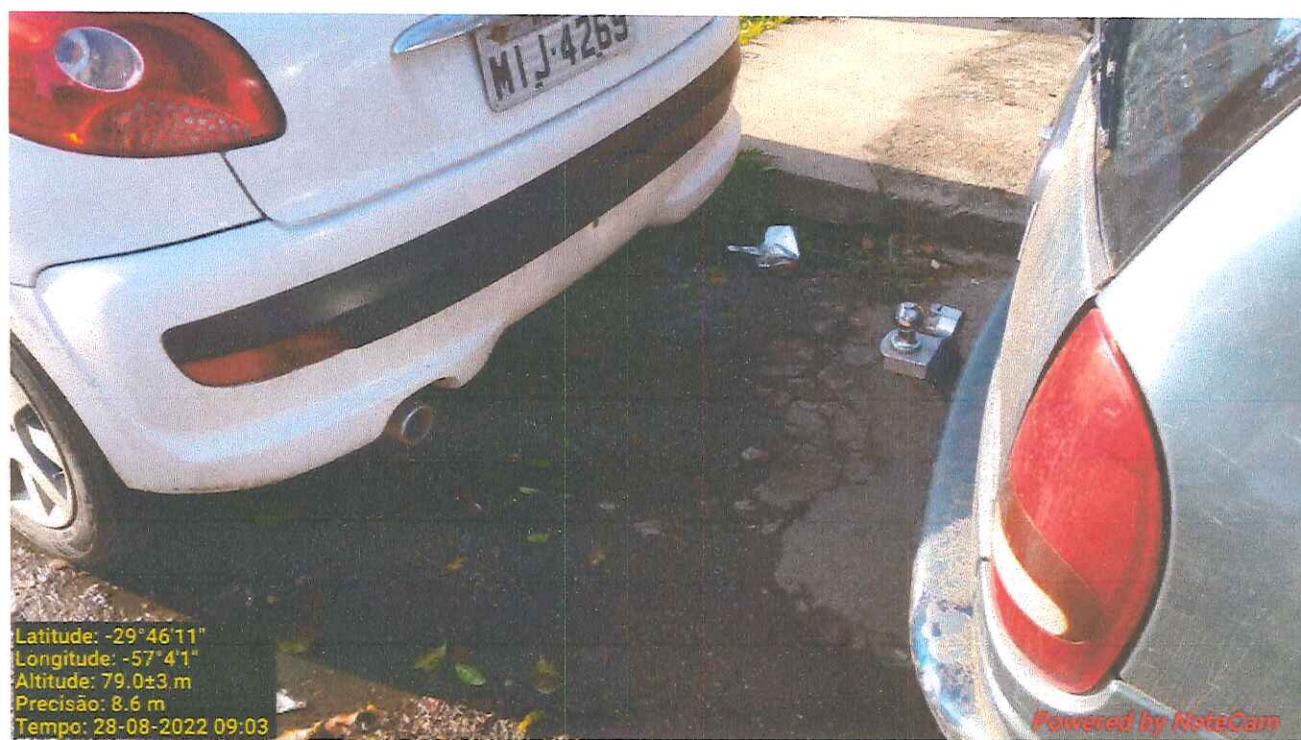
- No local algumas ruas não possuem pavimentação, e outras possuem parcialmente camada asfáltica;
- Possui rede de abastecimento de água potável e rede de esgoto da concessionária BRK;

- Possui bocas de lobos e rede de esgoto pluvial de responsabilidade da administração municipal, em aparente mau estado de conservação e manutenção;
- No momento da fiscalização constatou-se odor característico ou mau cheiro, não sendo possível informar se é advindo da rede de esgoto da concessionária BRK ambiental, e evidenciar o mau funcionamento do sistema de saneamento no momento da fiscalização. Podendo o fato se intensificar em dias de chuvas com a sobrecarga desta rede devido a sua capacidade de sistema de escoamento ser pequena, pois é composta de tubulação de apenas cem (100) milímetros, podendo vir ocasionar alagamentos da via.

- No local existe também a rede de esgotamento pluvial de responsabilidade de administração municipal, que se apresenta sem a devida manutenção.
- Posterior à vistoria, a guarnição deslocou até a sede da concessionária BRK Ambiental Uruguaiana, onde então realizou contato como o Sr. Henrique Feliciano do Nascimento, RG 425802814-SSP/SP, Funcionário (Coordenador de Segurança, Saúde e Meio Ambiente), quando então o comunicamos sobre a situação e solicitação dos moradores do local, momento

Fotos 01, 02, 03, 04, 05: Demonstram as condições da via pública no momento da fiscalização.

Neste caso orientamos a necessidade de um profissional engenheiro devidamente habilitado para realizar uma avaliação das redes de esgoto (cloacal e pluvial) existentes no local quanto da sua capacidade e composição.

Restando, porém a observação de uma necessidade de manutenção mais frequente e adequada dos locais que recebem o fluxo de resíduos oriundos das residências, bem como uma melhoria nas condições da via pública, com asfaltamento adequado, com respectiva canalização e estruturas de canalização de esgoto pluvial, o que iria contribuir significativamente nas condições sanitárias do local, com reflexos positivos aos moradores e pedestres que transitam no bairro.
