Informações Da Atividade

URU01PSG2099A, 11/27/25

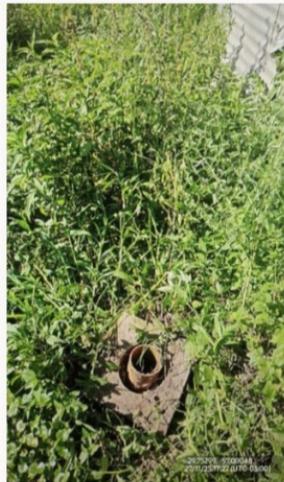
Foto

Observação do Encerramento Da Atividade
Foi realizada a vistoria, não há vazamento no de esgoto no local.
Cliente está conectado e possui válvula de retenção no ramal.
